# L' Embacle

Ce piège à embâcles de type peigne est situé à 80m de l'entrée de la galerie. Les colonnes font 4,50m de haut et 1m de diamètre. Elles sont séparées de 90cm.

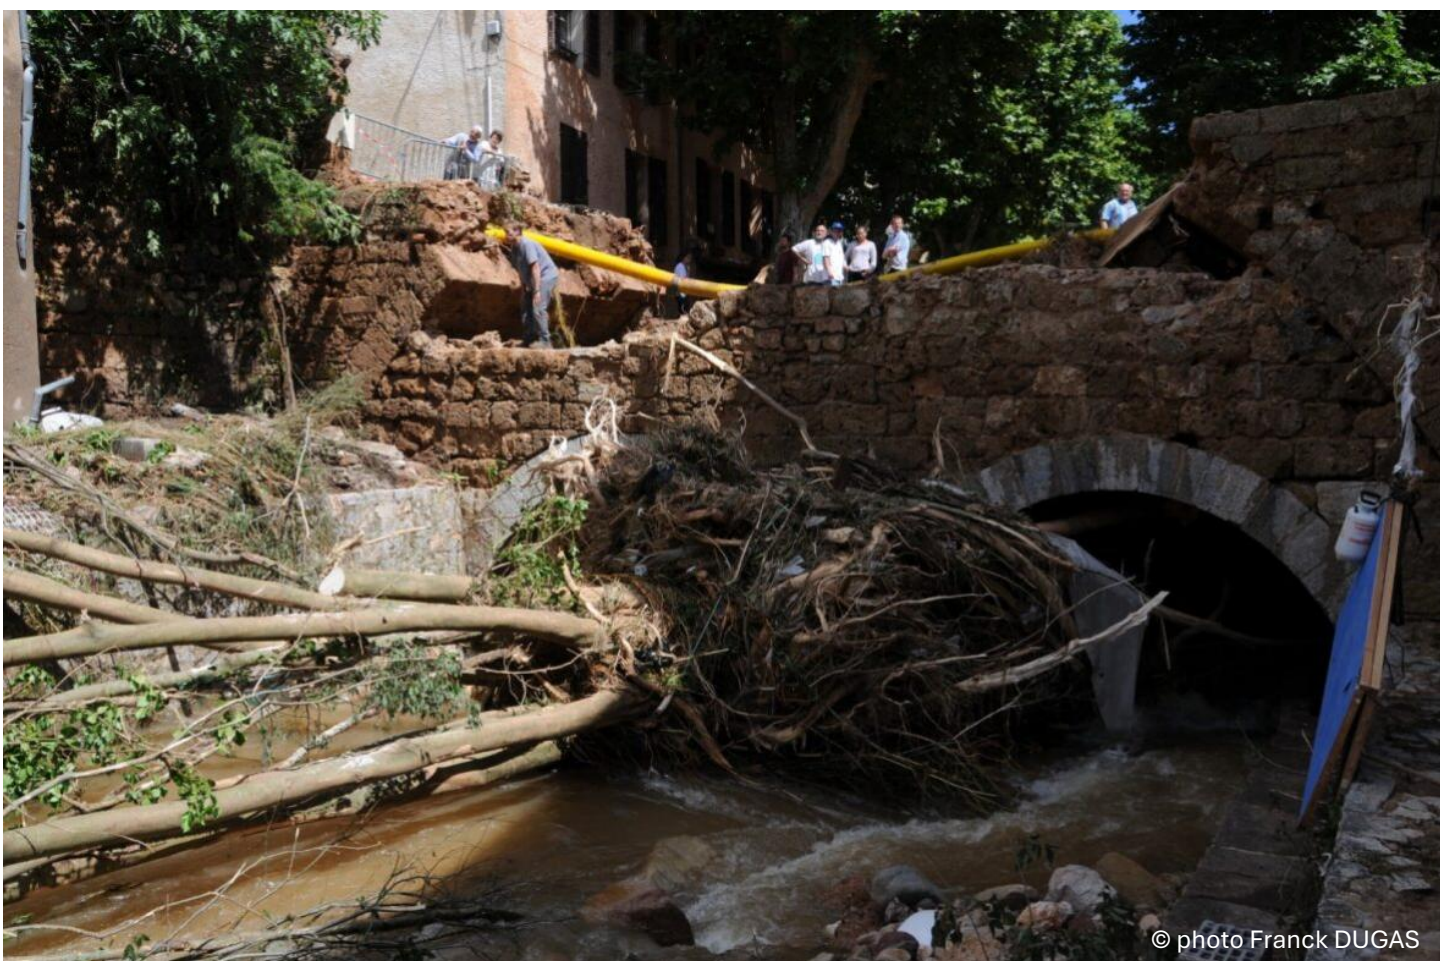
Vers 16h, les galeries ne parviennent plus à écouler le débit et l'eau s'écoule par les rues du Saule et du Docteur Mourre. Puis le parapet du pont est rompu et une « vague » se dirige vers les Places P. Simon et De Gaulle .

Une partie de l'eau emprunte la rue Gambetta, parallèle au cours d'eau, pour rejoindre finalement le Réal par les escaliers de la place E. Soldani.

Une partie de la galerie sous la place et le théâtre de Verdure s'effondreront.
